KAJIAN CADANGAN LEPAAN MORTAR GANTI BAGI KERJA PEMULIHARAAN MASJID TANJUNG KELING, MELAKA

Rodiah Zawawi, Zuraini Md Ali, *Nor Haniza Ishak

Jabatan Ukur Bangunan,
Fakulti Alam Bina,
Universiti Malaya,
50603 Kuala Lumpur

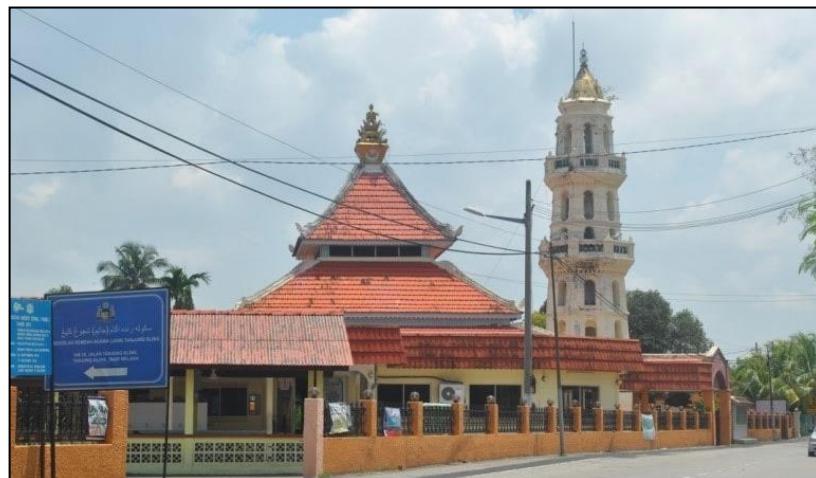
Rajah 2 : Rupa bentuk Masjid Tanjung Keling dari pandangan selatan

Masjid Tanjung Keling adalah antara masjid tertua di Malaysia dan Melaka. Masjid ini mempunyai seni bina yang serupa dengan Masjid Tengkera dan Masjid Kampung Hulu di Melaka. Masjid Tanjung Keling terletak kira-kira 11 km di utara bandar Melaka. Rajah 1 menunjukkan lokasi masjid yang terletak di Jalan Pekan Tanjung 2. Rajah 2 pula menunjukkan rupa bentuk semasa masjid dari pandangan selatan.

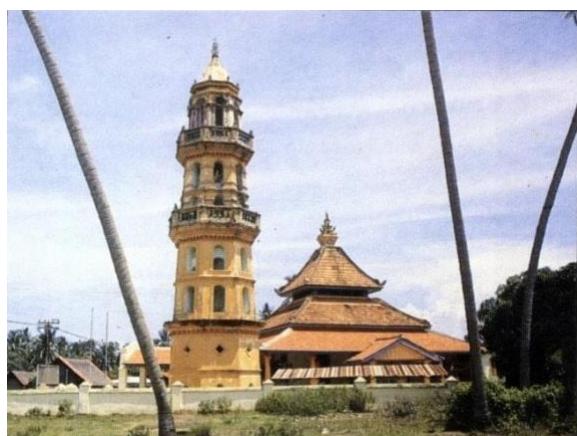
Rajah 3: Rupa bentuk Masjid Tanjung Keling dari pandangan utara (Abdul Halim, 1984)

Penelitian gambar di Rajah 3 menunjukkan masjid adalah berbentuk segi empat dengan bumbung berlapis atau bertangkup tiga. Bumbung lapisan pertama dan kedua teratas adalah bumbung di bahagian ruang tengah masjid manakala bumbung lapisan ketiga terbawah pula merupakan bumbung di bahagian serambi. Manakala Rajah 4 pula menunjukkan bahagian serambi hadapan masjid yang direkodkan oleh David Mizan pada tahun 1980an. Dari penelitian gambar ini menunjukkan terdapat dinding bata beserta bukaan pintu dan tingkap di sekeliling ruang tengah masjid manakala bahagian serambi adalah terbuka dan mempunyai pagar kayu bercorak bunga tebuk tembus. Kedua-dua penelitian ini menunjukkan bahawa binaan masjid masih mengekalkan reka bentuk dan ruang asal masjid.

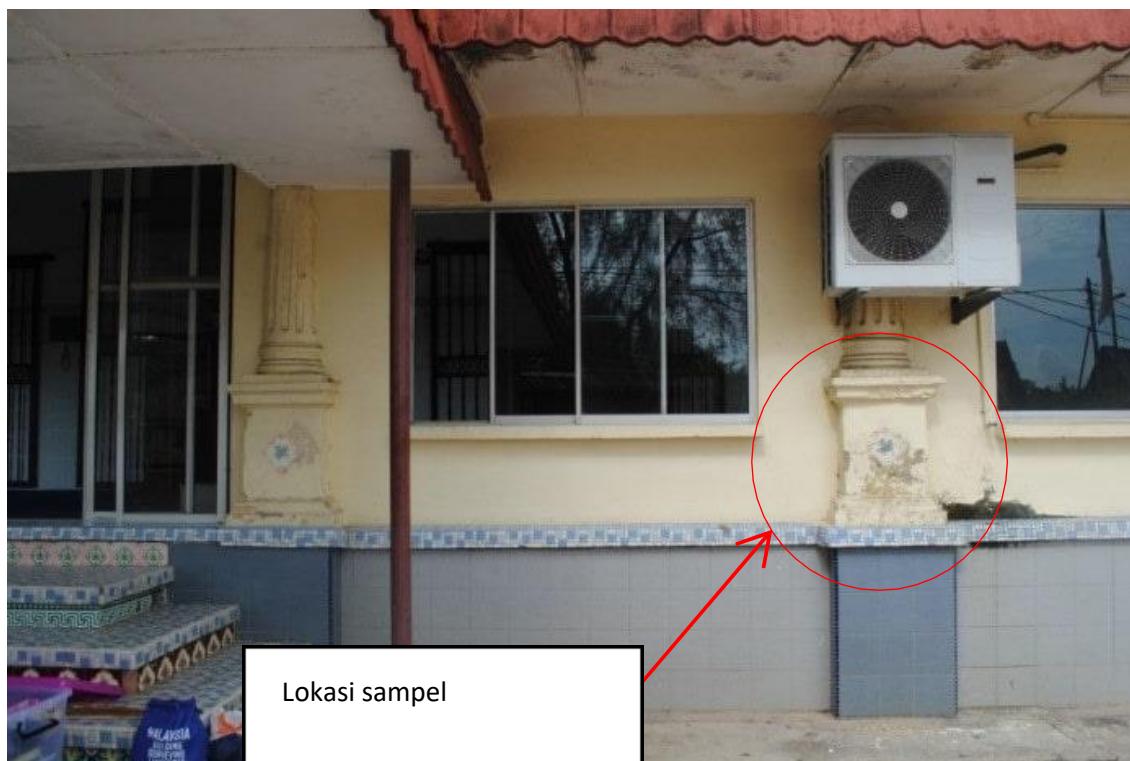
Rajah 5: Tiang di bahagian serambi masjid
(kajian lapangan, 2018)

Semasa kajian lapangan dijalankan, didapati terdapat penambahan dinding batu bata baru dan bukaan pintu serta tingkap kaca dibina bagi menggantikan pagar kayu di ruang serambi terbuka. Beberapa unit sistem penyaman udara telah dipasang bagi memberikan keselesaan kepada pengguna masjid. Semakan silang ke atas maklumat

yang diperolehi menunjukkan tiang pada serambi adalah tiang asal di mana permukaan tiang dari aras lantai ke bumbung tiada perubahan atau penambahan kecuali di cat baru. Bagaimanapun permukaan tiang dari aras tanah hingga ke aras lantai masjid telah dibaiki dan dipasang kemasan jubin. Dengan itu, mortar lepaan pada tiang empat segi di atas aras lantai masjid telah dipilih kerana ia memenuhi kriteria mortar asal. Maklumat ini penting dalam memastikan sampel yang diambil dari bangunan adalah lepaan mortar yang asal.

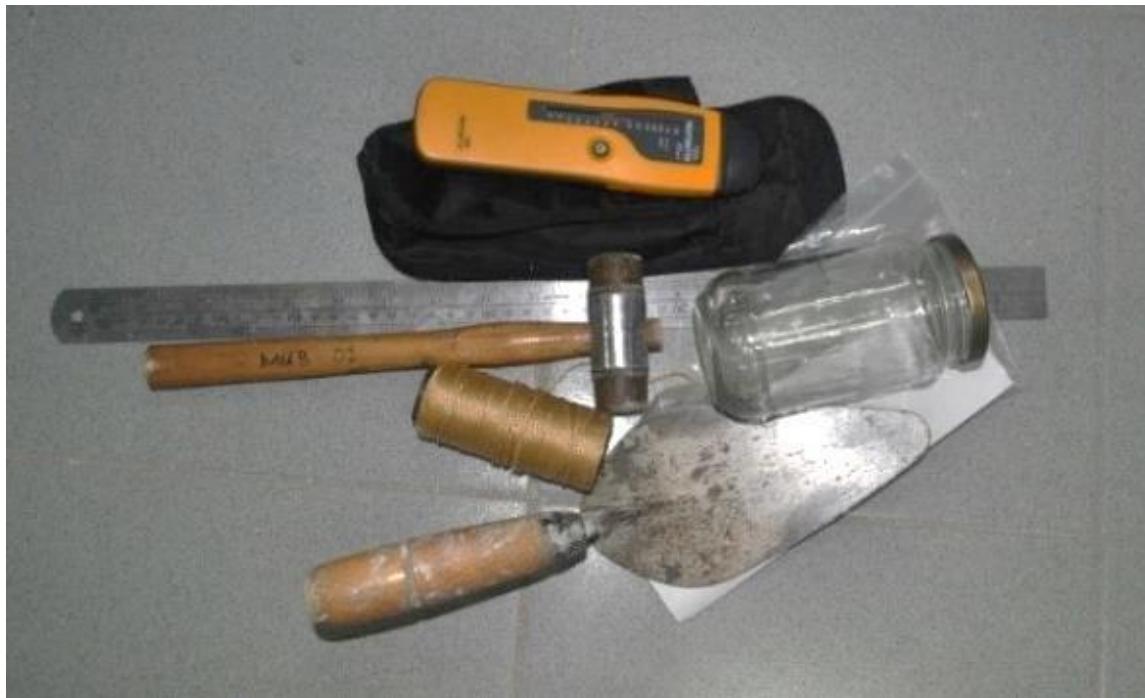
Rajah 7: Sebahagian peralatan yang digunakan semasa pemeriksaan kondisi di tapak

Pemeriksaan di tapak dilakukan untuk mengetahui kondisi semasa tiang dan mengenalpasti punca dan tahap kerosakan. Maklumat ini penting dalam kerja pemuliharaan dan penyelenggaraan kerana fabrik dan struktur bangunan sering terdedah kepada pelbagai faktor kerosakan terutama panas matahari dan air hujan. Ia membolehkan langkah pembaikan dan penyelenggaraan secara berkala dapat dirancang dengan berkesan. Peralatan utama ialah protimer yang digunakan untuk mengukur kelembapan pada elemen bangunan. Peralatan lain juga digunakan termasuklah kamera, pembaris, pita ukur, tali, tukul, pengikis, sudip, label dan penanda seperti di Rajah 7.

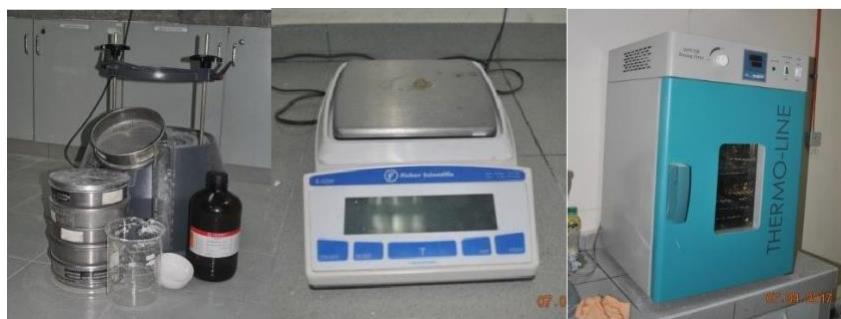
Rajah 8: Sebahagian peralatan dan bahan yang digunakan semasa ujian di makmal

Kajian di makmal dimulakan dengan pemerhatian sampel di bawah mikroskop atau kanta pembesar untuk meneliti rupa bahan dan merekod ciri-ciri fizikal seperti tekstur dan kewujudan bendasing seperti bahan karangan laut atau sisa bahan bakar. Kemudian, kajian seterusnya melibatkan dua ujian utama iaitu ujian pelarutan asid bagi mendapatkan komposisi pengikat lepaan dan dituruti oleh analisis ayakan untuk menentukan gred pasir. Kedua-dua ujian ini selalunya mengambil masa lebih 24 jam. Bahan pelerai yang digunakan dalam ujian pelarutan asid adalah air suling dan asid hidroklorik (HCl) 10% (dilarutkan 100ml HCl 1N dalam 900ml air suling). Manakala peralatan lain digunakan adalah kamera, mikroskop, bikar kaca, rod kaca, pipet, penimbang digital, mangkuk pijar, spatula, ketuhar dan dulang serta mesin pengayak seperti dalam Rajah 8.

Prosedur ujian di makmal dilakukan secara berturutan bermula dengan pelarutan asid di mana anggaran sampel seberat 100g ± 5 ditimbang dan dimasukkan dalam mangkuk pijar. Sampel ini kemudian dihancurkan secara manual dan bendasing berkarbonat seperti kulit kerang, batu kapur diasingkan. Seterusnya sampel dimasukkan dalam bikar kaca dan larutan asid hidroklorik 0.1N dituang secara perlahan-lahan sehingga sampel tenggelam dan tiada lagi tindakbalas berlaku di antara sampel dan asid. Tindakbalas ini ditunjukkan oleh pembentukan buih iaitu pembebasan gas karbon dioksida. Larutan asid bersama sampel dikacau beberapa kali supaya semua sampel bersentuhan dengan asid. Berikutnya warna larutan, tahap tindakbalas antara asid dan sampel serta bau yang terbebaskan direkodkan.

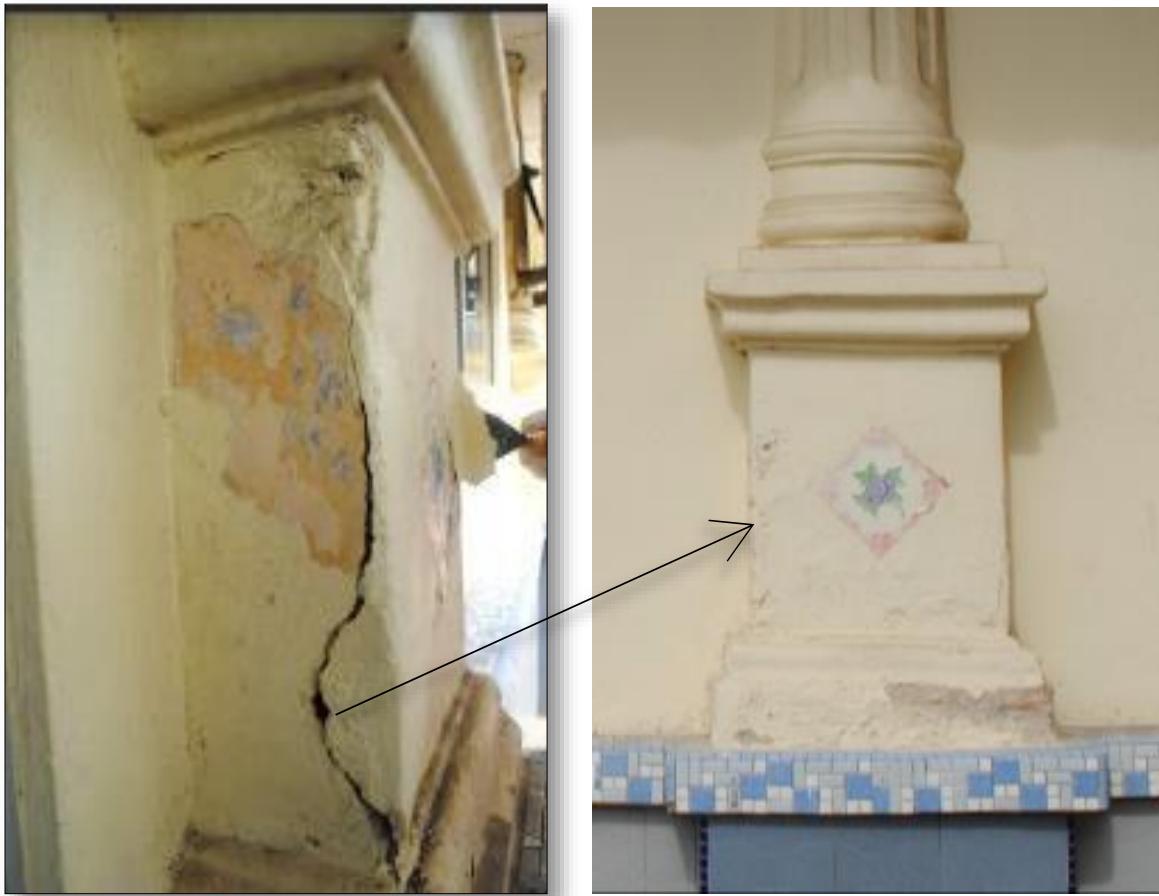
Rajah 9: Kerosakan lepaan pada tiang

Kajian pemeriksaan di tapak menunjukkan sebahagian besar lepaan mortar pada tiang telah retak dan peroi serta cat mengelembung. Kerosakan ini berlaku disebabkan beberapa faktor yang berhubung kait dengan kerja penyeleggaraan yang kurang sesuai. Kerosakan berlaku berpuncu dari kelembapan menaik yang terperangkap dalam lepaan mortar tiang akibat kerja pembaikan menggunakan lepaan mortar simen, cat emulsi kalis air dan kemasan jubin seramik di bahagian bawah pangkal tiang seperti dalam Rajah 9.

Kewujudan lembapan dalam struktur dan fabrik bangunan batu bersejarah adalah perkara lazim dan dibenarkan kerana semua bangunan ini dibina tanpa lapisan kalis lembap yang boleh menghalang penyerapan air bawah tanah secara tindakan rerambut. Kelembapan ini tidak mendatangkan masalah kepada bangunan batu bersejarah yang menggunakan mortar dan cat kapur kerana bahan ini mempunyai banyak liang-liang poros yang membenarkan pemeluwapan dan pembebasan wap air ke atmosfera (Hughes, 1986).

Bagaimanapun keadaan sebaliknya berlaku apabila bangunan batu bersejarah dibaiki menggunakan cat emulsi dan mortar simen. Kedua-dua bahan ini bersifat kalis air dan bertindak menyekat dan menghalang pergerakan keluar lembapan dari struktur dan fabrik bangunan. Akibatnya kebanyakannya kelembapan menaik ini akan terkumpul di bahagian tiang yang dilepa mortar kapur. Pada hari panas kelembapan ini akan menjadi wap dan bertindak menolak permukaan cat emulsi sehingga menyebabkan ia mengelembung dan seterusnya retak. Selain itu kelembapan dalam lepaan tiang untuk jangka masa yang panjang akan melemahkan ikatan matrik dalam mortar dan menjadikannya peroi.

Kesimpulan dari kajian terhadap kondisi dan komposisi mortar menunjukkan dua dapatan utama. Dapatan pertama ialah bahan binaan moden iaitu simen mortar dan cat emulsi kurang sesuai digunakan pada bangunan batu-bata lama berusia lebih 50 tahun. Penggunaan kedua-dua bahan ini telah mengubah kelakuan asal pergerakan lembapan dalam struktur dan fabrik bangunan menyebabkan lembapan mudah terperangkap serta mempercepatkan kadar kerosakan. Manakala dapatan kedua menunjukkan bahan lepaan mortar asal yang digunakan dalam pembinaan masjid Tanjung Keling ialah kapur tulen dan pasir sungai bergred baik dengan nisbah campuran 1: 3 mengikut berat. Selain itu, penyediaaan mortar asal juga menggunakan teknik ‘hot slaking’ dan penambahan bahan pozzolanik.

Hasil dapatan kajian ini mencadangkan penggunaan mortar ganti berasaskan komponen dan komposisi mortar asal dalam kerja membaikpulih dan menyelenggara Masjid Tanjung Keling dan yang seusia dengannya. Penggunaan mortar ganti yang sama dan sepadan adalah penting, bukan sahaja dapat mengekalkan keaslian seni bina bangunan tetapi juga memanjangkan kitar hayat bangunan bagi tatapan generasi di masa hadapan.

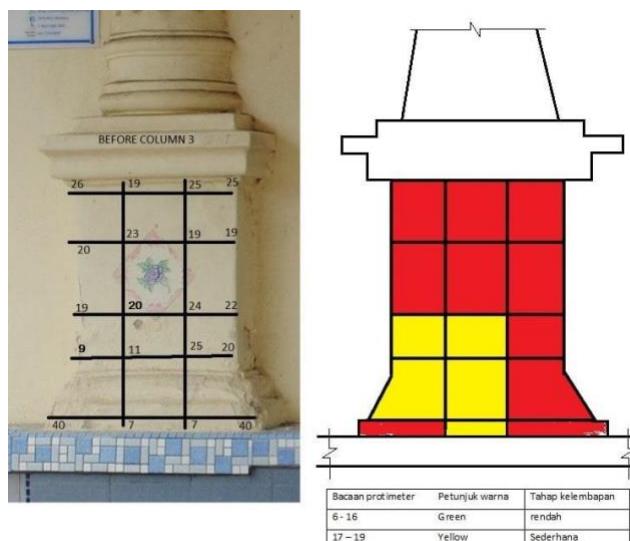
Rajah 10: Peratus dan paten kelembapan pada tiang.

Rajah 10 menunjukkan bacaan dan paten kelembapan pada tiang di mana sebahagian besar permukaan tiang mempunyai peratus kelembapan relatif yang sederhana tinggi iaitu di antara 20 hingga 40 peratus. Bacaan kelembapan tidak melebihi 40 peratus kerana permukaan tiang yang rosak membenarkan kelembapan meruap keluar ke udara. Hubungkait kelembapan dan kerosakan pada lepaan mortar tiang ditunjukkan dalam Rajah 11.

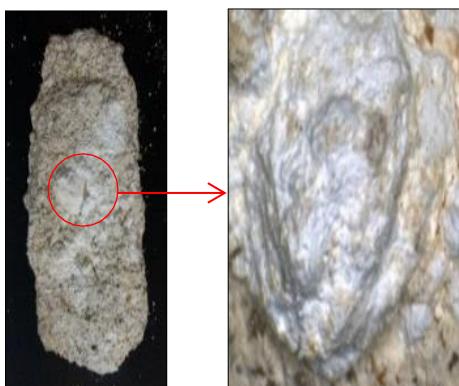
Rajah 12: Tompok putih kapur terhidrat dalam lepaan mortar

Pemeriksaan di makmal mendapati mortar asal mengandungi banyak tompok putih yang lembut dan berdebu halus iaitu kapur terhidrat seperti dalam Rajah

12. Kehadiran tompok ini menunjukkan mortar kapur disediakan menggunakan teknik '*hot slaking*'. Menurut Lynch (1998) teknik ini lazim digunakan secara tradisional di Eropah di mana mortar disediakan dengan menimbus kapur tohor (kapur oksida) yang baru dikeluarkan dari tanur pembakaran dengan pasir basah. Tindakbalas antara kapur oksida dan air dalam pasir akan membebaskan haba yang banyak dan menghasilkan mortar berkebolehkerjaan rendah.

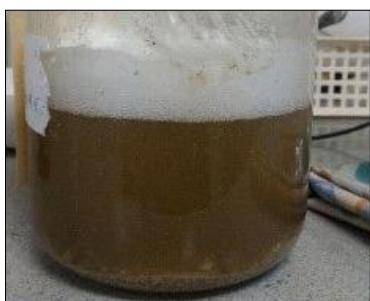
Rajah 13: Pembebasan buih karbon dioksida dari mortar kapur tulen

Keputusan kajian di makmal juga menunjukkan bahan pengikat mortar adalah kapur tulen. Rajah 13 menunjukkan kandungan buih gas karbon dioksida yang banyak akibat tindakbalas aktif semasa asid bersentuhan dengan mortar. Pemeriksaan mendapati hampir keseluruhan pasir dalam mortar terurai kepada butiran asal selepas bertindakbalas dengan larutan asid. Keputusan ini dapat dirumuskan dalam persamaan 1 di bawah:

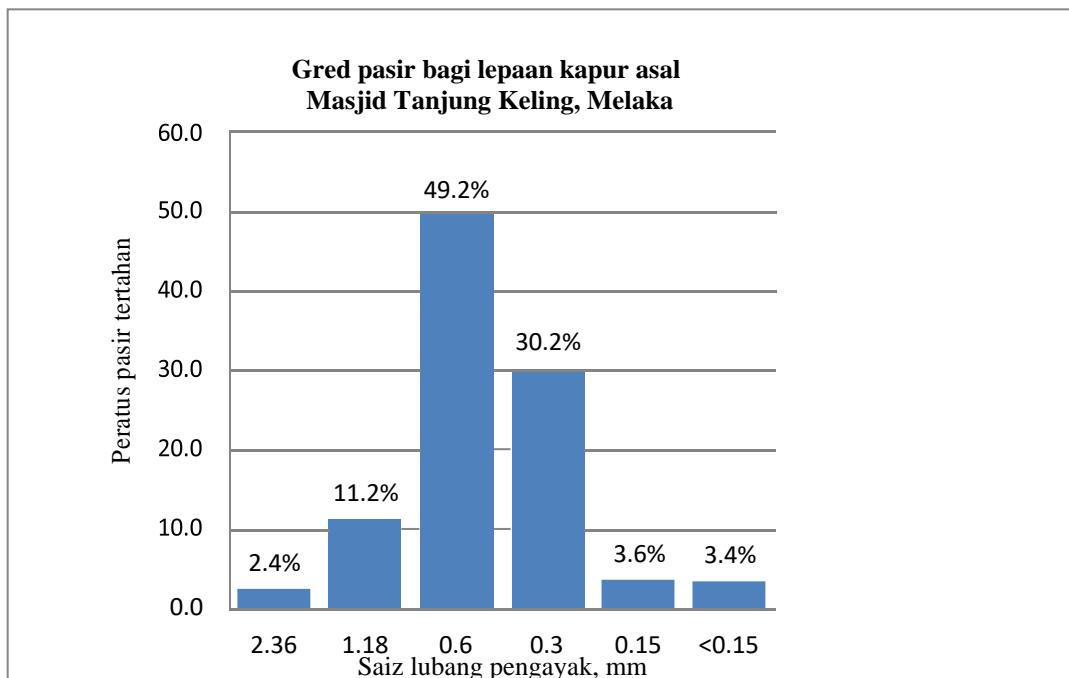
Rajah 13: Gred pasir lepaan kapur asal masjid Tanjung Keling, Melaka

Merujuk kepada Gibsons (1995) dalam penentuan gred pasir, mortar asal Masjid Tanjung Keling boleh diklasifikasikan bergred baik di mana lebih 60% pasirnya adalah bersaiz lebih 0.6 mm seperti dalam Rajah 13.

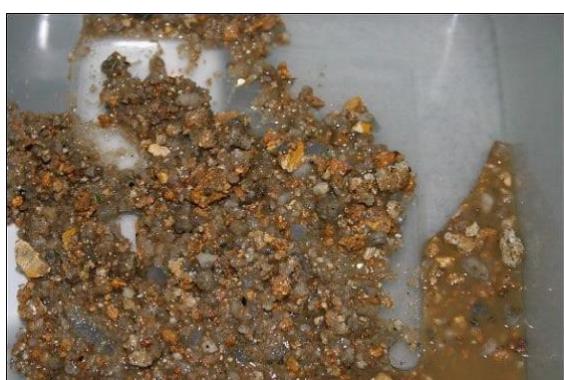
Rajah 14: Mineral pasir mortar asal

Pemerhatian menunjukkan pasir dalam mortar asal adalah pasir sungai dengan saiz pasir tidak melebihi 5mm dimana terdapat mineral quartz dengan tekstur permukaan yang kasar dan bersegi seperti dalam Rajah 14. Pemeriksaan ke atas pasir yang tertahan pada ayakan saiz 2.36mm menunjukkan terdapat sedikit bahan hidraulik dalam mortar. Rajah 15 menunjukkan konglomerat antara pasir-pasir halus terbentuk dari tindakbalas kimia antara kapur hidrat dengan bahan pozzolanik seperti serbuk bata atau abu gunung berapi. Penemuan ini menunjukkan terdapat kesamaan praktis penambahan serbuk bata (surkhi) ke dalam campuran mortar kapur adalah lazim dalam pembinaan bangunan batu bata di India (Ashurst & Ashurst, 1988). Ini boleh dikaitkan bahawa masjid ini telah dibina oleh pedagang India sejak di zaman penjajahan Belanda lagi berdasarkan kepada jenis bata yang digunakan pada struktur tiang utama bangunan. Keputusan ini mempunyai
